**ПАСПОРТ ДОСТУПНОСТИ  
для инвалидов объекта  
и предоставляемых на нем услуг  
«Липецкая городская больница  
скорой медицинской помощи №1»  
поликлиника**

**АКТ ОБСЛЕДОВАНИЯ**  
**объекта социальной инфраструктуры**  
**К ПАСПОРТУ ДОСТУПНОСТИ**

**Государственное учреждение здравоохранения Липецкой области  
«Липецкая городская больница скорой медицинской помощи №1»  
398035, г. Липецк, ул. Звёздная, д. 15/1.**

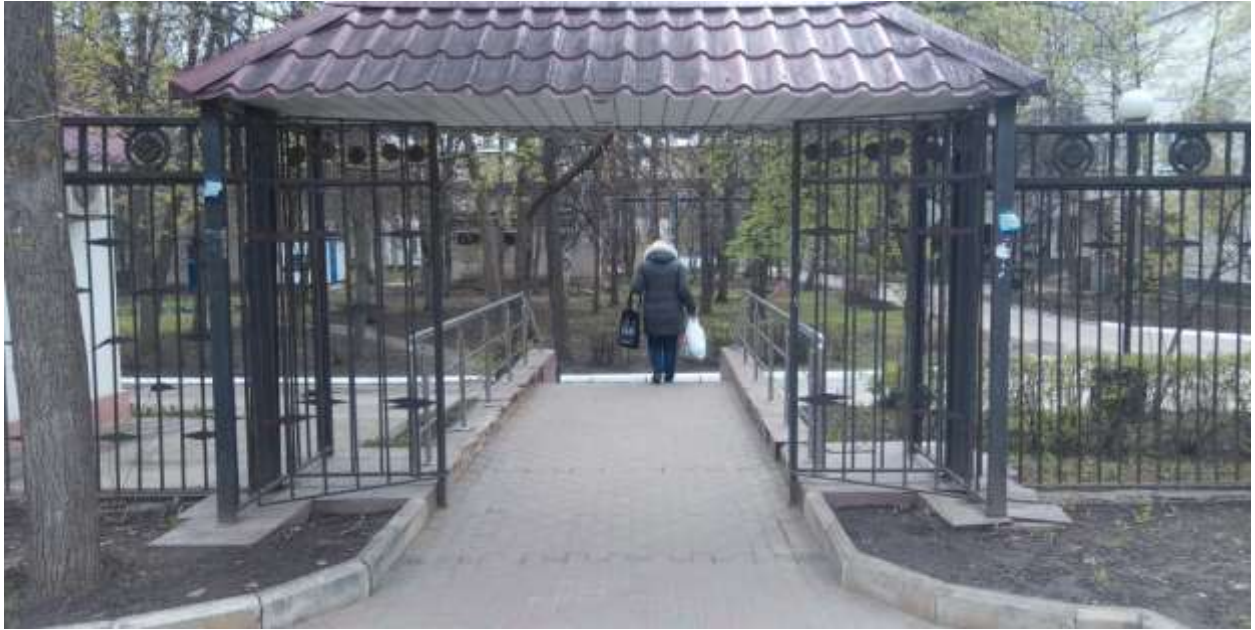
**1**

1.1.	Вход (входы) на территорию	есть	1-3	отсутствует обозначения адаптированного входа на территорию для МГН	К, О, Г, С,У	обозначить адаптированный вход на территорию для МГН тактильной вывеской «Название организации и режим работы»	индивидуальное решение с ТСР

1.2.	Путь (пути) движения на территории	нет	1	нет ориентира по расположению помещений на территории	К, О, Г, С,У	установить мнемосхему территории	индивидуальное решение с ТСР

1.3.	Лестница (наружная)	есть	1-3	отсутствует напольная тактильная разметка, у перилл не хватает 2го уровня поручня, нет выделения габаритов лестницы	К, О, Г, С,У	установить напольную тактильную разметку, у перилл установить 2й уровень поручня, выделить габариты лестницы	индивидуальное решение с ТСР

1.4.	Пандус (наружный)	нет	1	отсутствует указатель места заезда на территорию для колясочников	К	разместить указатель места заезда на территорию для колясочников	индивидуальное решение с ТСР
1.5.	Автостоянка и парковка	нет	4	парковочное место для инвалидов отсутствует	К, О, Г, С, У	выделить и обозначить парковочное место для инвалидов	индивидуальное решение с ТСР
	ОБЩИЕ требования к зоне	-		-	-	-	-

Комментарий к заключению: Состояние доступности оценено как доступно частично всем, т.к. необходимо обозначить адаптированный вход на территорию для МГН тактильной вывеской «Название организации и режим работы», установить мнемосхему территории, напольную тактильную разметку, у перилл установить 2й уровень поручня, выделить габариты лестницы, разместить указатель места заезда на территорию для колясочников, выделить и обозначить парковочное место для инвалидов.

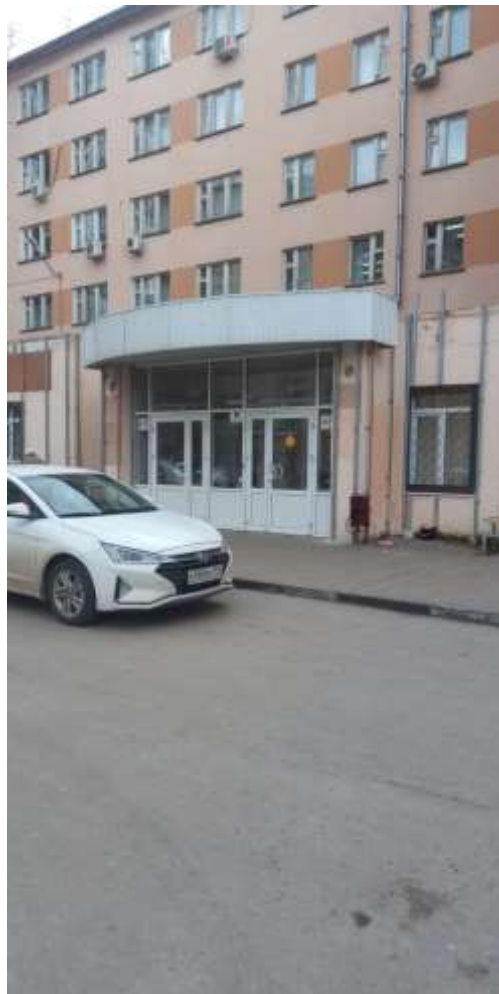
4

2.4.	Дверь (входная)	есть	-	4-8	отсутствует фиксация двери в открытом положении, нет контрастного выделения габаритов дверного проёма и ручек, тактильной вывески с названием организации, режимом работы и адресом	С, К,О	установить фиксацию двери в открытом положении доводчиком с функцией 5 сек задержки, выделить контрастно габариты дверного проёма и ручек, разместить тактильную вывеску	индивидуальное решение с ТСП
2.5.	Тамбур	есть	-	9-11	отсутствует напольная тактильная разметка, нет звукового информатора для слабослышащих, отсутствует фиксация двери в открытом положении, не выделены контрастно габариты дверного проема и ручки	С, Г,О, К	установить напольную тактильную разметку, звуковой маяк, фиксатор двери в открытом положении, контрастно выделить габариты дверного проема и ручку	индивидуальное решение с ТСП

Комментарий к заключению: Состояние доступности объекта оценено как доступно частично всем, т.к необходимо в тамбуре установить напольную тактильную разметку, звуковой маяк, фиксатор двери в открытом положении, контрастно выделить габариты дверного проема и ручку, на входную дверь установить фиксацию двери в открытом положении доводчиком с функцией 5 сек задержки, выделить контрастно габариты дверного проёма и ручек, разместить тактильную вывеску.

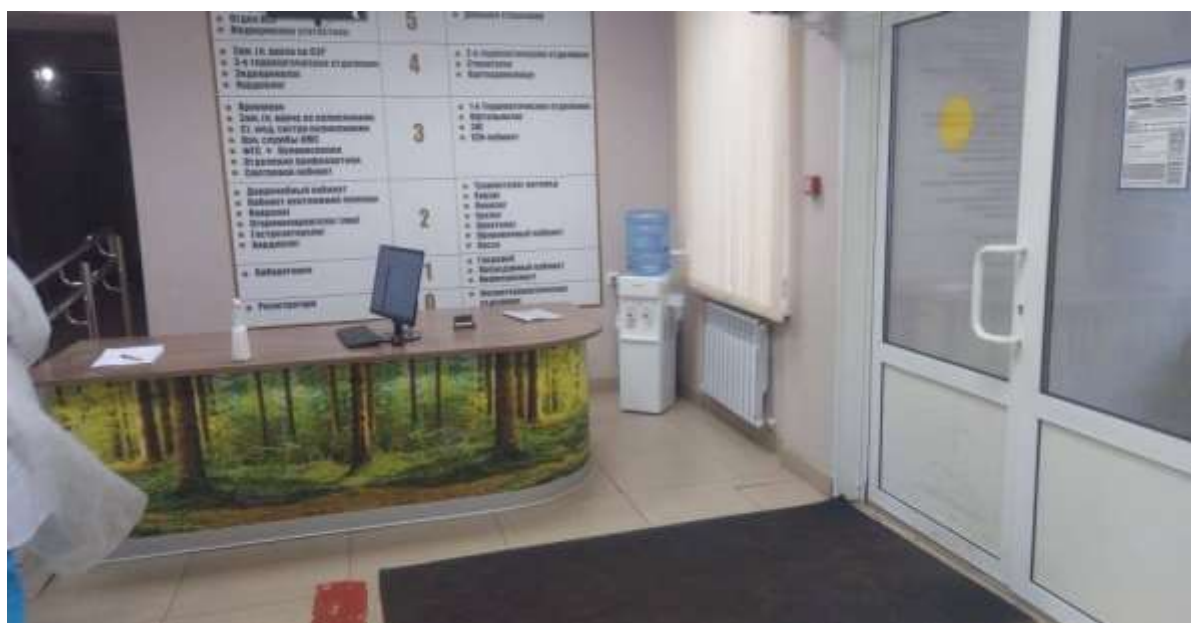
12

3.1.	Коридор (вестибюль, зона ожидания)	есть	-	12-15	тактильный путь и поручни вдоль пути движения отсутствуют, нет мнемосхем этажей	С, О	установить поручни вдоль пути движения, тактильный путь, мнемосхему на каждый этаж здания	индивидуальное решение с ТСР

Комментарий к заключению: Состояние доступности объекта оценено как доступно частично всем, т.к. необходимо разместить светонакопительные полосы обозначения путей эвакуации, установить световые маяки и звуковые информаторы, тактильные таблички с названиями кабинетов таблички с направлением движения для МГН, выделить контрастно габариты дверных проемов, поручни вдоль пути движения и тактильный путь; на лестнице выделить габариты, установить противоскользящее покрытие, 2х уровневые поручни; приобрести гусеничный подъемник

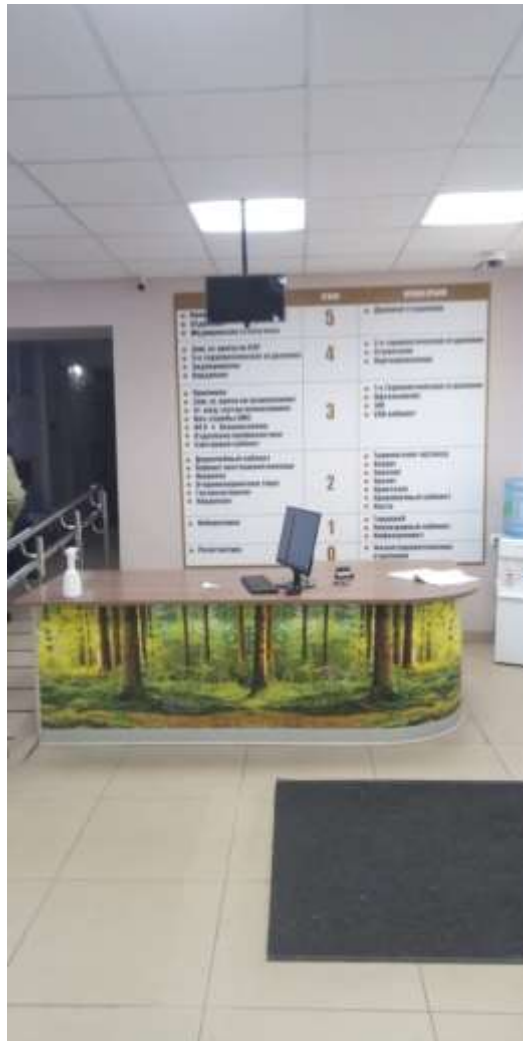
3.5.	Дверь	есть	-	13	отсутствуют тактильные таблички с названиями кабинетов и таблички с направлением движения для МГН, выделить контрастно габариты дверных проемов	С	установить тактильные таблички с названиями кабинетов таблички с направлением движения для МГН, выделить контрастно габариты дверных проемов	индивидуальное решение с ТСР
3.6.	Пути эвакуации (лестница внутри здания), (в т.ч. зоны безопасности)	есть	-	9-15	Отсутствуют светонакопительные полосы обозначения путей эвакуации, световые маяки и звуковые информаторы	К, О, Г, У, С	разместить светонакопительные полосы обозначения путей эвакуации, установить световые маяки и звуковые информаторы	индивидуальное решение с ТСР
	ОБЩИЕ требования к зоне	-	-	-	-	-	-	-

4.3.	Прилавочная форма обслуживания	есть	-	13, 15	не обозначено тактильной табличкой место для обслуживания МГН	С	обозначить тактильной табличкой место для обслуживания МГН	индивидуальное решение с ТСР
4.4.	Форма обслуживания с перемещением по маршруту	нет	-	-	-	-	-	-
4.5.	Кабина индивидуального обслуживания	нет	-	-	-	-	-	-
	ОБЩИЕ требования к зоне	-	-	-	-	-	-	-

Комментарий к заключению: Состояние доступности объекта оценено как доступно частично всем, т.к. необходимо выделить и обозначить место ожидания для МГН, приобрести индукционную систему, обозначить тактильной табличкой место для обслуживания МГН, вход в кабинеты врачей и процедурные оборудовать световыми сигнализаторами вызова пациента.

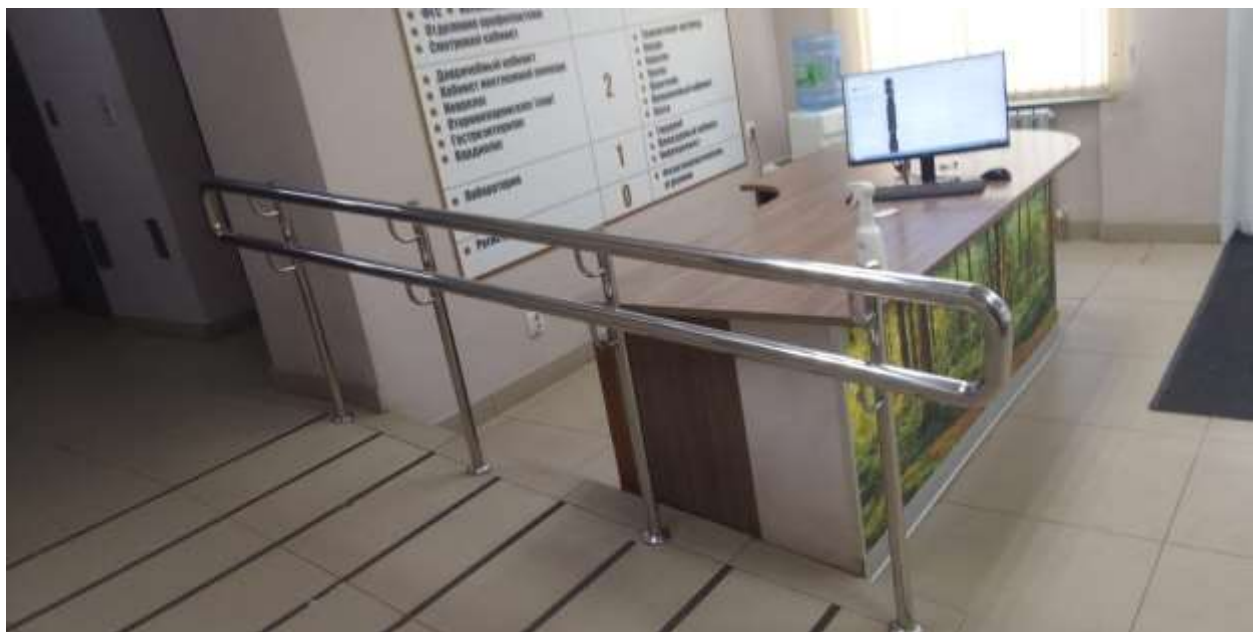
3.3.	Пандус (внутри здания)	есть	-	14	отсутствуют борта, защищающие от соскальзывания колес, ширина пандуса, угол наклона, окончание поручней не соответствуют нормативам	К	Скорректировать конструкцию пандуса в соответствии с ГОСТ	Индивидуальное решение с ТСР
